# MISE EN SÉCURITÉ DE LA DESCENTE DE LAFFREY

CRÉATION D'UN LIT D'ARRÊT D'URGENCE  
ET PROTECTION DE LA FALAISE CONTRE  
LES ÉBOULEMENTS

DOSSIER DE PRESSE

DIR Méditerranée

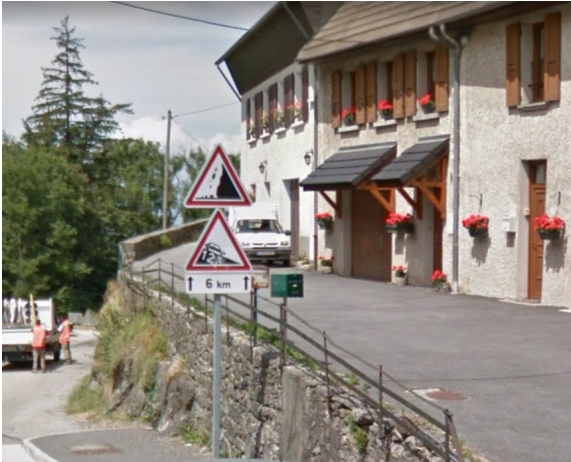
Située dans le département de l'Isère, entre les communes de Laffrey et Vizille, la rampe est une route de type 2 x 1 voie longue de 6,5 km.

Elle descend à flanc de falaise, avec une déclivité moyenne de 12 % dans sa partie inférieure et quelques segments à 16 et 18 %.

La descente se termine par un virage à 110° précédant le pont qui enjambe la Romanche, rivière qui marque l'entrée dans la commune de Vizille.

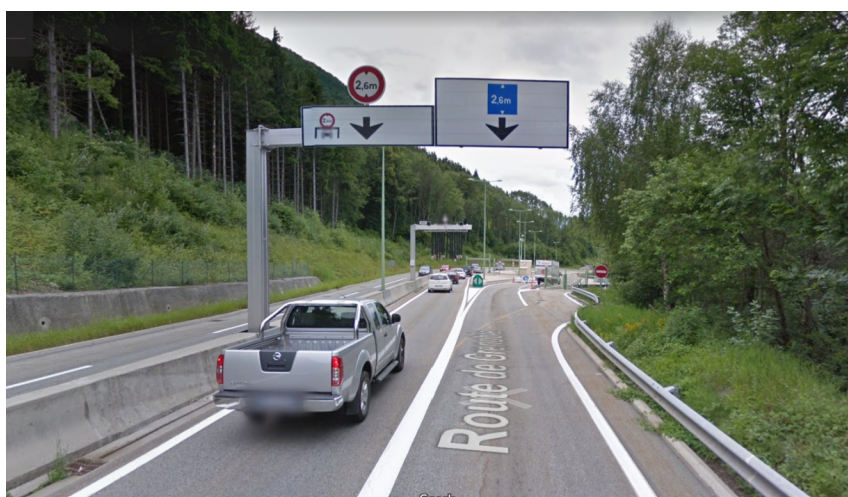
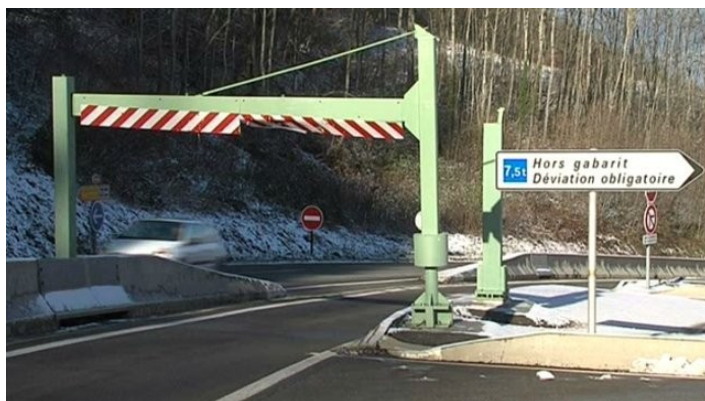
Un portique à lamelles a été installé, en 2008, de sorte à ce que tout véhicule touchant ces dernières, soit informé de son incapacité à passer les portiques en dur disposés plus loin.

Le véhicule, non autorisé compte-tenu de son gabarit, est alors contraint d'emprunter un chemin alternatif le conduisant à faire demi tour, sauf s'il dispose d'un badge délivré par la préfecture permettant l'ouverture d'une barrière ouvrant l'accès à la descente.
