Enrobé, c'est pesé, sur le viaduc

En mode restrictif depuis le 22 juin, le pont autoroutier a tracé sa (nouvelle) route dans le sens Fos-Marseille, avec un bitume flambant neuf sur les parties en béton. Immersion dans un chantier nocturne hors-norme

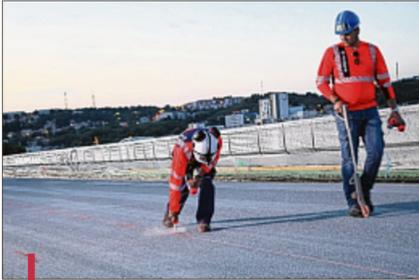
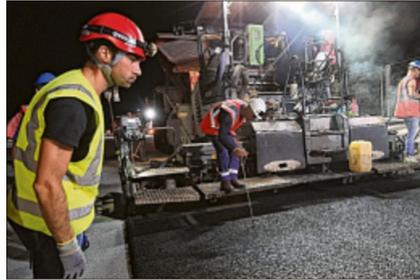
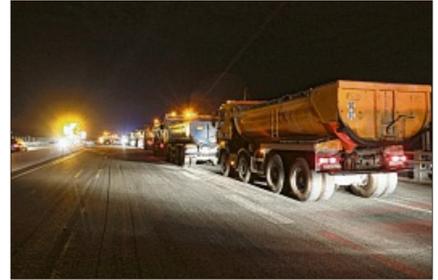
Marqueurs au sol en amont, des repères pour dérouler l'enrobé en trois bandes avec trois finisseurs et une veille de tous les instants pour avoir une température de 160° C. Un revêtement bitumé, c'est tout un art !

Comme un essaim d'abeilles, on s'affaire en suivant les marqueurs au sol. Des yeux partout, des chaussures spéciales. "Du lait de chaux a été apposé afin que les premières couches ne restent pas collées aux roues des camions", précise le chef d'agence chez Eurovia. Dans un rythme d'escargot, le finisseur déverse le nouvel enrobé, chauffé à une température de 160° C avant qu'un compacteur ne vienne rouler de tout son poids sur la nouvelle couche encore fumante.

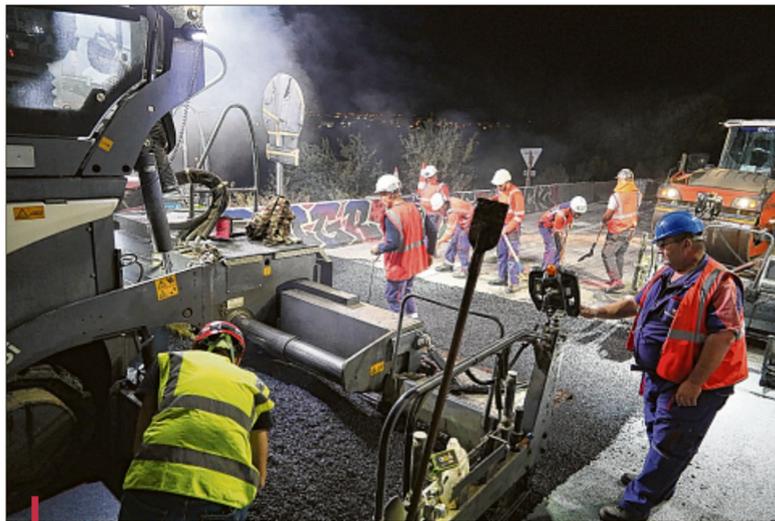
Des engins et des yeux partout. Au total, 70 personnes sur le pont ce soir-là ! Comme un essaim d'abeilles, on s'affaire sur un chantier toujours sur le fil, avec le risque de tout arracher et condamner la couche d'étanchéité ! /REPORTAGE PHOTO SERGE GUÉROULT
